INSTITUTO NACIONAL DEL AGUA
SECRETARIA DE INFRAESTRUCTURA
Y POLÍTICA HÍDRICA
REPÚBLICA ARGENTINA

Bajante simultanea del Paraná y Río de la Plata. Una aproximación al fenómeno desde la participacion de actores locales- Evento 31 de mayo 2020.

DELTA PARANA: Estudio hidrodinámico integrador del Delta del río Paraná con fines múltiples

*Proyecto INA 373
Informe LHA 09-373-20
Ezeiza, Agosto de 2020*

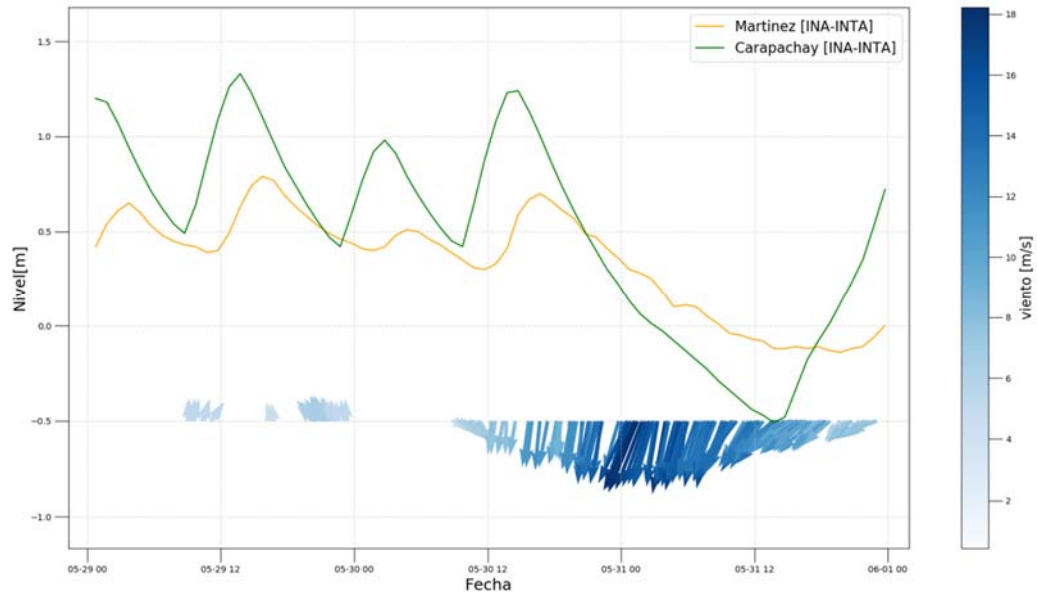
Figura 2.2. Evento del 31 de Mayo de 2020

En la Figura 2.2 se presenta la variación de niveles que tuvieron lugar 31 de Mayo de 2020 y en los días previos. Se incluye la dirección e intensidad del viento registrado en Pilote Norden, lo cual permite apreciar la correlación directa entre los fuertes vientos del Noreste y los niveles bajos.

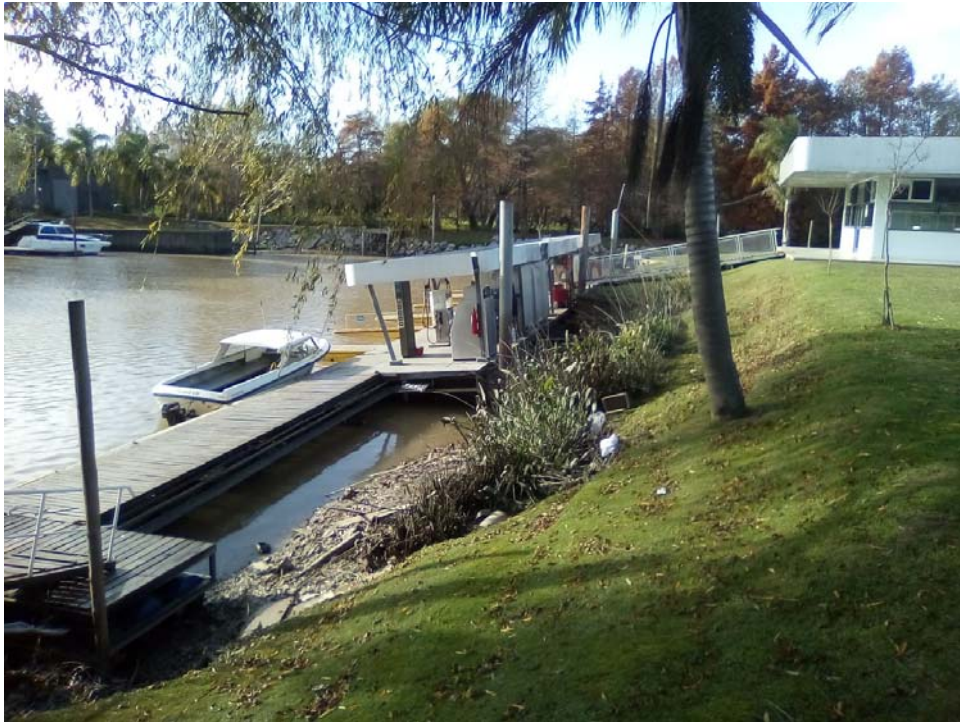
Figura 3.1. Categoría: **verde**

1. La bajante no afecta mayormente las actividades previstas (**verde**)
2. Obstáculos o demoras a la movilidad en algunos casos (**amarillo**)
3. Impedimentos a la movilidad, afecta significativamente las actividades de los habitantes (**rojo**)

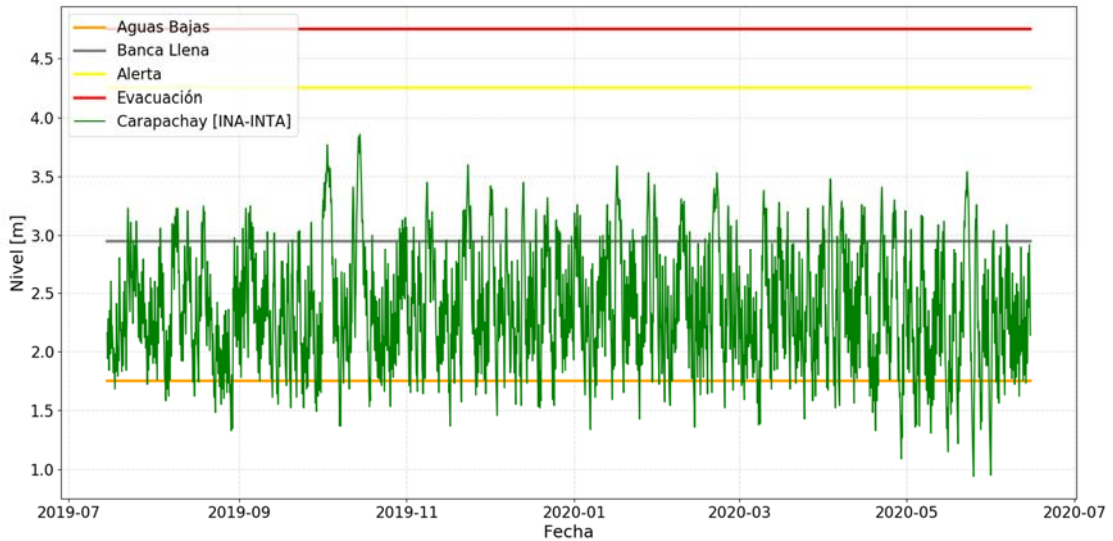
Figura 3.5. Niveles característicos asociados al sensor de Carapachay

Luego de tener en una imagen gráfica de cómo afecta la bajante simultanea a la navegación, en especial a los cursos menores y analizando las series de niveles registradas por los sensores operados bajo el convenio, se definieron niveles de aguas bajas, que a futuro podrán ser un elemento de aviso con un pronóstico operativo. En la Figura 3.5 se presentan todos los niveles característicos asociados al sensor de Carapachay.
